Pyörät - Renkaat

FORD RENKAAT

TAIPUMISMURTUMAT

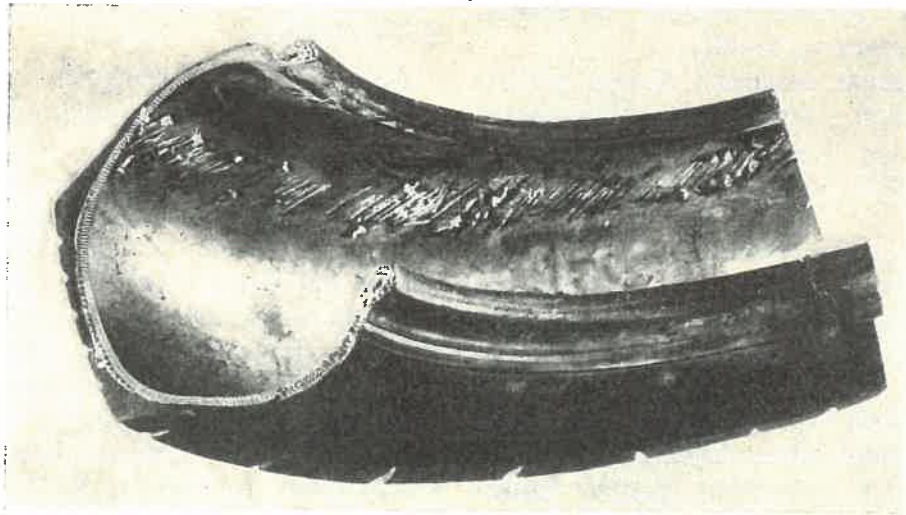
Kuva 1

Kuvasta 1 selviää miten renkaan käy, kun

TYHJÄNÄ AJETTU RENGAS

sillä ajetaan tyhjänä. Tällöin ei ilma kanna- kylliksi kuormaa, vaan kohdistuu suuri paino renkaan seinämiin puristaen ja hangaten kudoksia, niin että ne kuumenevat, irtaantuvat toisistaan ja murtuvat. Vaillinaisesti täytettynä ajetun renkaan sisäpuolen ulkonäkö vaihtelee riippuen nopeudesta, kuormituksesta, ajetusta matkasta ja tien laadusta. Näin voi vian laatu vaihdella kevyestä hankaantumasta kudosemurtumiin ja kudosten erkanemiseen saakka.

Tietämättä voidaan renkailla ajaa myöskin sen verran alhaisella paineella, että syntyy liiallista kuumuutta ja renkaan sisäpuolella olevat kudokset irtoavat ja sisärenkas hankaa niitä.

Tämä tavallisesti tapahtuu kuljettajan tietämättä ja renkaan sitten kokonaan tyhjentäessä ja alkaessa kumisten hyppiä luulee kuljettaja vahingon sattuneen sillä matkalla, joka menee vaunun pysäyttämiseen, mutta

todellisuudessa rengas vioittui jo ennenkuin se kokonaan tyhjeni.

Vajaalla tai aivan tyhjällä renkaalla ajettaessa vioittuu useimmiten sekä ulko- että sisärenkas niin pahoin, ettei niitä voi korjata.

Ilman vähenemisen syynä voi olla renkaiden paineen säännöllisen tarkastuksen laiminlyönti, hyvin pienen vuodon aiheuttanut naulan t.m.s. pisto ja ajaminen ilman venttiilin suojusta.

Kuten edellä selitettiin, nämä taipumismurtumat aiheutuvat jotensakin aina henkilövaunuissa renkaan liian alhaisesta paineesta tai tyhjällä renkaalla ajamisesta. Kevyissä kuormavaunuissa voivat ne aiheutua myös ylikuormituksesta. Vian aikaisimmassa vaiheessa kudokset eivät irtaannu, mutta ulkorenkaan sisäpintaan ilmestyy tummia läiskiä. Näihin renkaisiin ei voi korjauksia tehdä. Jos vika aiheutuu pikemminkin ylikuormituksesta kuin liian alhaisesta paineesta, niin kuormavaunuista kyseen ollen on suositeltava suurempien renkaiden käyttöä. Normaalista korkeamman paineen käyttämisestä ei milloinkaan saa suositella ylikuormitusta vastaan.

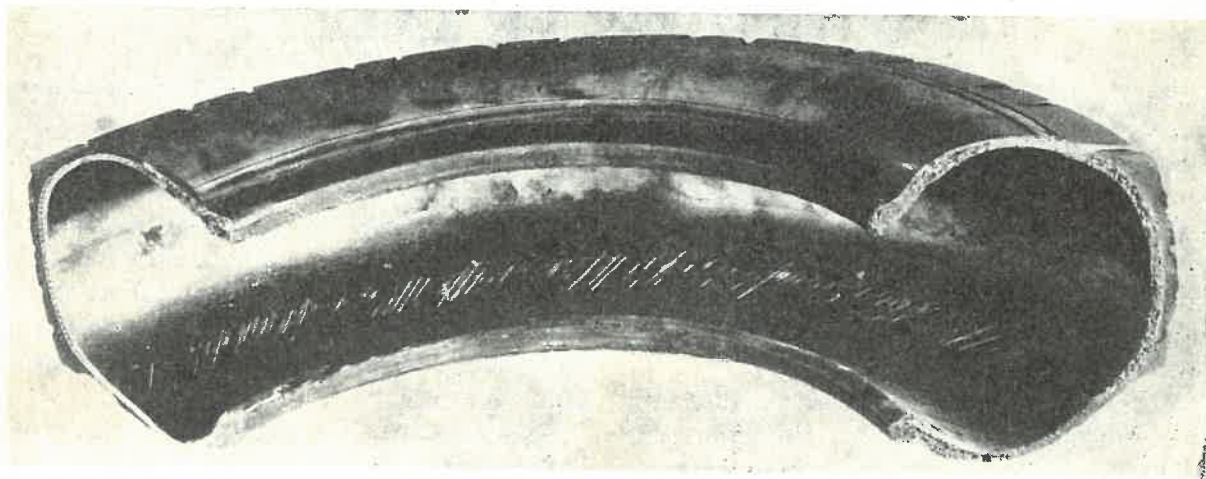
Kuva 2

ALIPAINEISENA AJETTU RENGAS

Renkaat menevät nopeasti täysin pilalle, jos niillä ajetaan alipaineisina huomattavampi matka, kts. kuvaa 2. Tässäkin vian ulkonäkö vaihtelee samoista syistä riippuen kuin edellä.

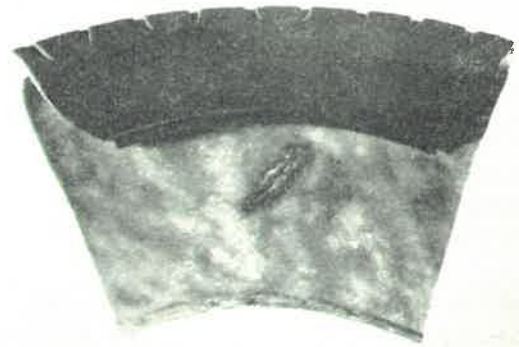
Nämä ovat kudokset murtumia ja ovat ne joko yksinkertaisia kuten kuvat 1 ja 2 osoittavat tai kaksoismurtumia kuten kuva 3 näyttää.

Nämä murtumat eivät aiheudu tekoviasta. vaan on niihin syypäänä vaunun ohjaaja. Viat johtuvat liian alhaisesta paineesta.

OLKAMURTUMA
Kuva 1

Edellä kuvatulla tavalla vioittunut rengas (kts. kuvia 1, 2 ja 3) puhkeaa harvoin juuri vioittumishetkellä. Sellaisella renkaalla voidaan ajaa kymmeniä kilometrejä ja voi se sitten yhtäkkiä tyhjentyä sileällä tiellä. Voi myös sattua, että rengas tyhjenee vaunun ollessa tallissa tai sen seisossa kadulla.

Tällainen kudosemurtuma ei tavallisesti näy renkaan ulkopuolelle, vaan peittää sen kumi. Syy siihen, että tämä vika ei aiheuta renkaan tyhjenemistä heti vian syntyessä on se, että murtuma tavallisesti tapahtuu ulkorengaan sisäpinnassa eikä kaikissa kudoksissa. Tämä ei heti vahingoita sisärenkasta.

Onneksi voidaan nämä murtumat useimmissa tapauksissa korjata tyydyttävästi kohtuuhinnalla.

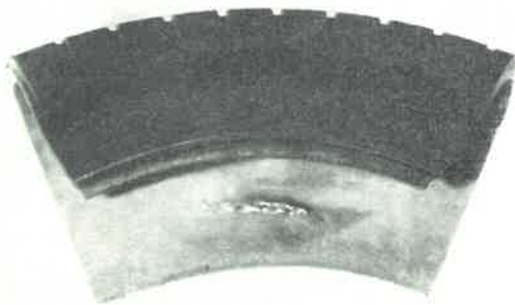
MURTUMA VANTEEN YLÄPUOLELLA
Kuva 2

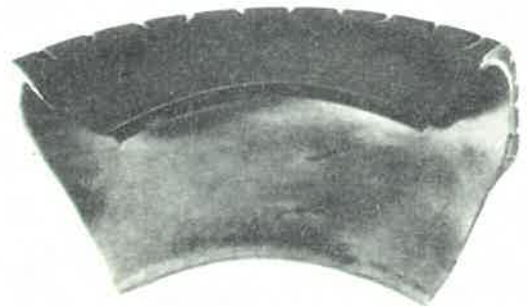
KAKSOISMURTUMA
Kuva 3

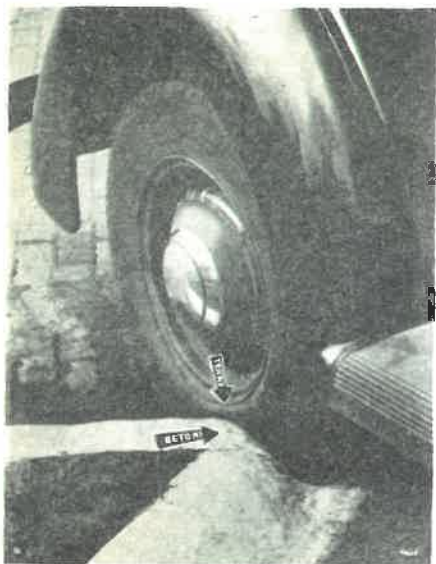
Kuva 4

Kuvat 4, 5 ja 6 näyttävät tarkemmin mitenkä nämä kudokset murtumat syntyvät renkaan iskiessä tiessä olevaa kohoutumaa tai korokkeen eli jalkakäytävän reunakiveä vastaan sellaisella voimalla, että rengas puristuu vanteen ja kohoutuman väliin.

Jos rengas ajetaan jonkin kohoutuman nurkkaan, kuten kuva 4 näyttää, niin puristuu renkaan seinä vannetta vastaan, niin että kudokset murtuvat, vaikka renkaan ilmanpaine olisi oikeakin.

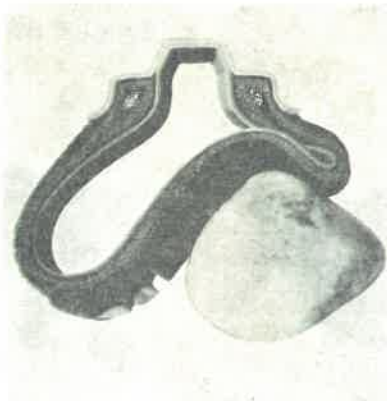
Kuva 5

Kuvasta 5 selviää miten vika syntyy.

KUDOKSET MURTUVAT, KUN RENGAS ISKIEN PURISTUU VANNETTA VASTAAN

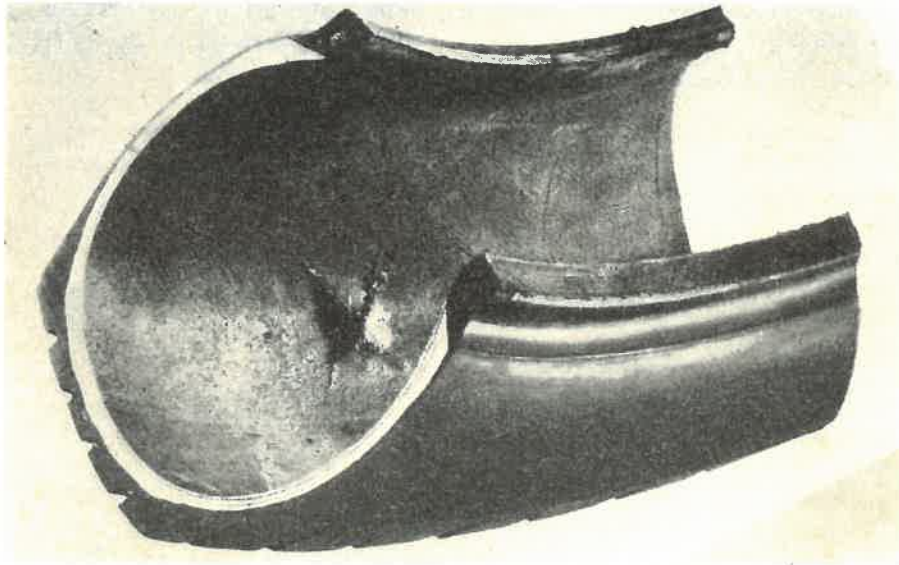
Kuva 1

Tämän tyyppisen vian näemme kuvissa 1, 2 ja 3. Se aiheutuu äkillisestä sysäyksestä ajettaessa suurella nopeudella jotakin kovaa esinettä vastaan. Tavallisesti ei sitkeässä ulkopinnassa tai sivuseinämän kumissa näy viasta jälkeäkään. Tällaisen murtuman syntymiseksi ei renkaan välttämättä tarvitse puristua vannetta vastaan, vaan johtuu se *repivästä sysäyksestä*. Se syntyy tavallisesti ajettaessa suurella nopeudella tai pitkiä matkoja, jolloin ilman lämmetessä ja laajetessa renkaan paine huomattavasti kasvaa. Kuumalla ilmalla tämä paineen nousu voi olla 15–20 naulaa (1,0–1,4 ik).

lisäjännityksen venyttäen kudokset kireämmälle kuin rengasinsinöörit ovat laskeneet. Jos *suurella nopeudella ajettaessa* joku *kohoutuma tai äkillinen kuoppa tiessä* iskee lujasti renkaaseen, niin tämä paikallinen sysäys rasittaa liiaksi jännitettyjä kudoksia niin paljon, että ne eivät sitä kestä, vaan useammat niistä heikentyvät ja murtuvat.

Poikittaisen eli ristimurtuman ei tarvitse välttämättä syntyä sysäyshetkellä, mutta katkenneet kudokset vetäytyvät hiljalleen erilleen, katkaisevat yhä lisää kudoksia, kunnes koko rengas mahdollisesti heikkenee, niin että syntyy suuri räjähdysrepeytymä. *Renkaan ulkopuoli voi näyttää täysin normaalilta.*

RISTIMURTUMA

eli ristimurtuma repivästä sysäyksestä suurella nopeudella ajettaessa tai leikkauksesta, niin se *ilmeisesti ei ole valmistusvika eikä sitä kannata korvata.*

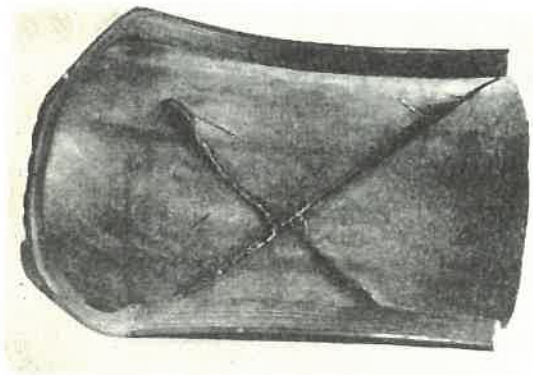
RISTIMURTUMA
Kuva 2

Kaikki poikittaiset eli ristimurtumat eivät aiheudu iskuista, vaan usein voi joku terävä esine tunkeutua pintakumin sisään ja mahdollisesti katkaista useampia kudoskerroksia heikentäen kudosrungon.

Renkaat on tarkastettava huolellisesti, jotta voidaan olla varmat siitä, ettei vika aiheudu tällaisesta leikkauksesta.

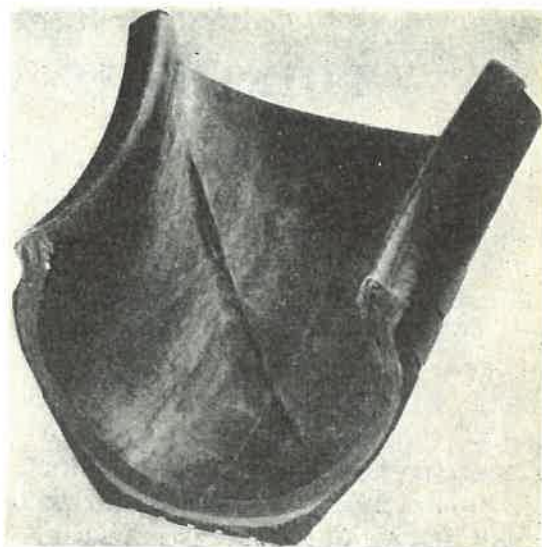
POIKITTAISMURTUMA
Kuva 3
